# TEATRO EMPERADOR DE LEÓN

## EJECUCIÓN Y RESULTADO DE LAS OBRAS DE INTERVENCIÓN DE URGENCIA EN FACHADA Y CUBIERTA

AGOSTO 2012-ENERO 2013

AYUNTAMIENTO DE LEÓN

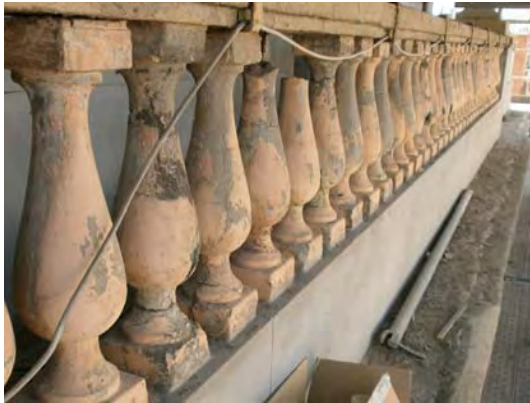
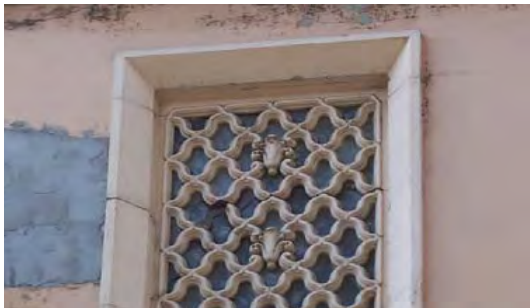
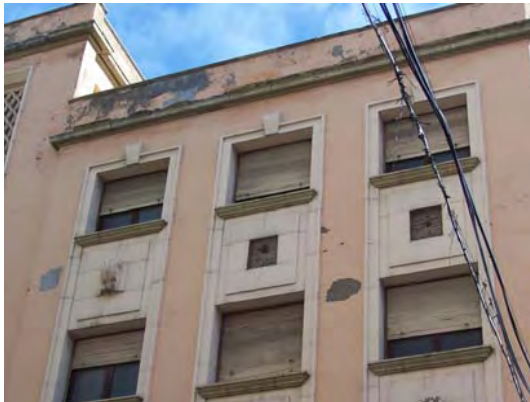
ESTADO  
PREVIO

RECUPERACIÓN DE CELOSÍAS Y ELEMENTOS PUNTUALES DECORATIVOS

- c. Se procedió a la reparación mediante consolidación y reconstrucción de los elementos con desprendimientos puntuales o parciales.
- d. En el caso de los elementos decorativos ausentes o con gran deterioro se desmontó la totalidad de la pieza disgregada, se cepillaron las superficies, se colocaron armaduras para la fijación de piezas reproducidas en taller mediante moldeado igual a las piezas originales y finalmente se recibió en obra con morteros especiales. Todos los elementos como impostas, alfeizares, etc. susceptibles de acumular agua se protegieron superiormente con baberos de zinc como ya se ha indicado.

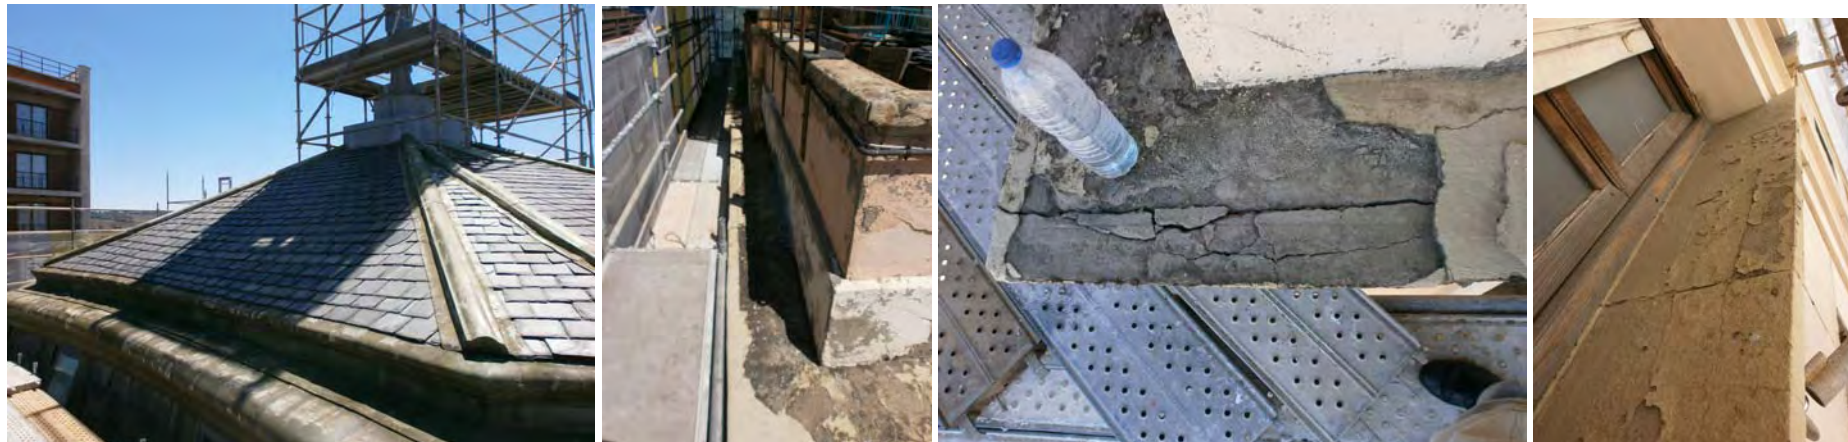
ESTADO PREVIO

PROTECCIÓN DE LIMAS, VIERTEAGUAS E IMPOSTAS MEDIANTE BABEROS DE ZINC

- b. Se estudió y repasó exhaustivamente el nivel de fijación de los elementos lineales y decorativos, especialmente en cornisas y elementos corridos colocados como remate inferior de paños de fachada en los que se recoge y acumula el agua, protegiéndolos en su totalidad con baberos de zinc corridos y con goterón.
